PIANO DI ELIMINAZIONE DELLE BARRIERE ARCHITETTONICHE – P.E.B.A.

ALLEGATO 3) SCHEDE URBANE

COMUNE DI GALLIERA

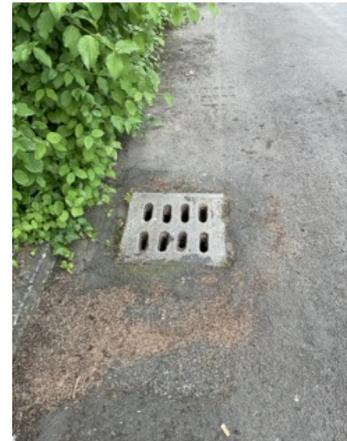
Foto del rilievo

Presenza di caditoia/griglia rete meteoriche o prese aria per piani interrati con fessure longitudinali rispetto al senso di marcia dei pedoni

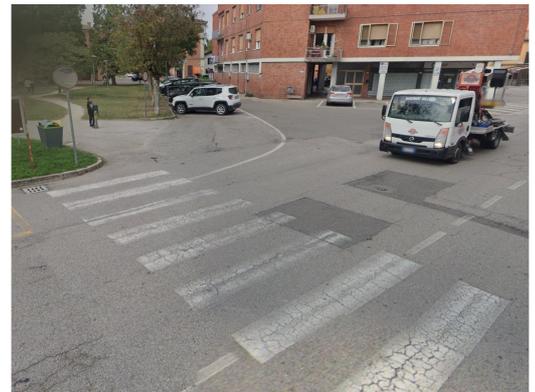
Foto del rilievo

Pavimentazione con sconnessioni dovute alle fugature

Rifacimento della fugatura tramite asportazione materiale eventualmente sporgente e ripristino materiale dove mancante, con stilatura adeguata al fine di ottenere perfetta complanarietà tra gli elementi costituenti la pavimentazione.
